**ФЕДЕРАЛЬНОЕ АГЕНТСТВО ВОЗДУШНОГО ТРАНСПОРТА  
(РОСАВИАЦИЯ)**

**СЕВЕРО-ВОСТОЧНОЕ МЕЖРЕГИОНАЛЬНОЕ ТЕРРИТОРИАЛЬНОЕ  
УПРАВЛЕНИЕ ВОЗДУШНОГО ТРАНСПОРТА  
ФЕДЕРАЛЬНОГО АГЕНТСТВА ВОЗДУШНОГО ТРАНСПОРТА  
(СВ МТУ РОСАВИАЦИИ)**

**АНАЛИЗ**

**СОСТОЯНИЯ БЕЗОПАСНОСТИ ПОЛЕТОВ  
В СЕВЕРО-ВОСТОЧНОМ МЕЖРЕГИОНАЛЬНОМ ТЕРРИТОРИАЛЬНОМ  
УПРАВЛЕНИИ ВОЗДУШНОГО ТРАНСПОРТА  
ФЕДЕРАЛЬНОГО АГЕНТСТВА ВОЗДУШНОГО ТРАНСПОРТА  
ЗА 2024 ГОД**

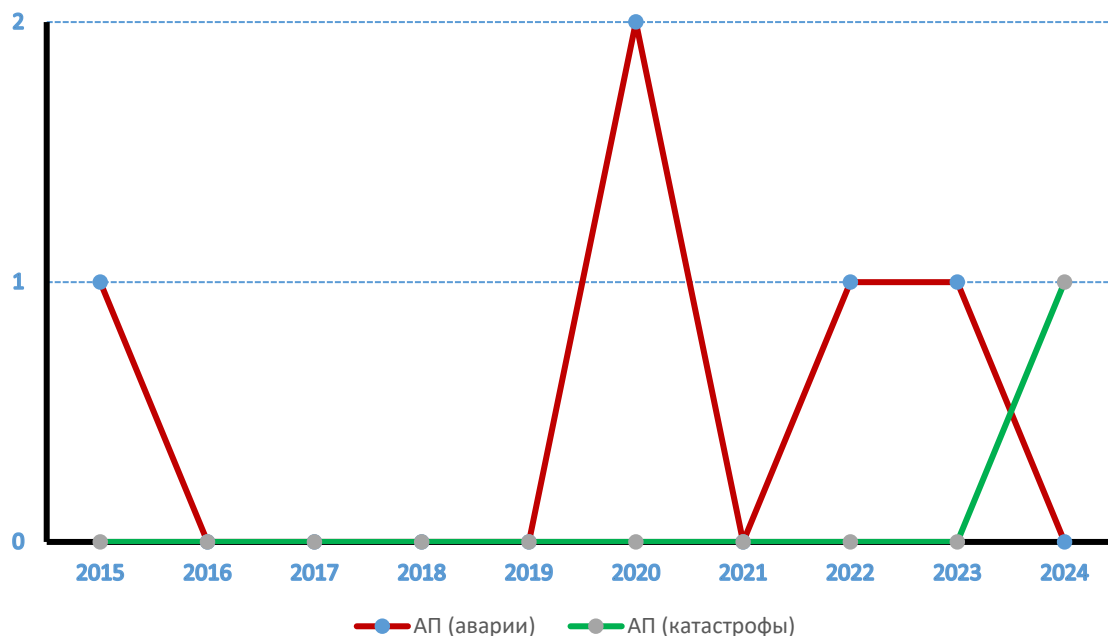
Рис. 1.1

Сведения о показателях безопасности полетов воздушных судов гражданской авиации (авиационные происшествия, серьезные инциденты, инциденты, производственные происшествия, нарушения порядка использования воздушного пространства) за 10-летний период с 2015 по 2024 годы приведены на рисунках 1.1 и 1.2.

Как следует из представленных на рисунке 1.1 сведений, в 2020 году отмечается тенденция увеличения значений числа аварий. В 2022 и 2023 годах эта негативная тенденция остается на уровне 2015 года. В 2024 году аварии не происходили, но показатели по безопасности полетов ухудшаются за счет произошедшей катастрофы.

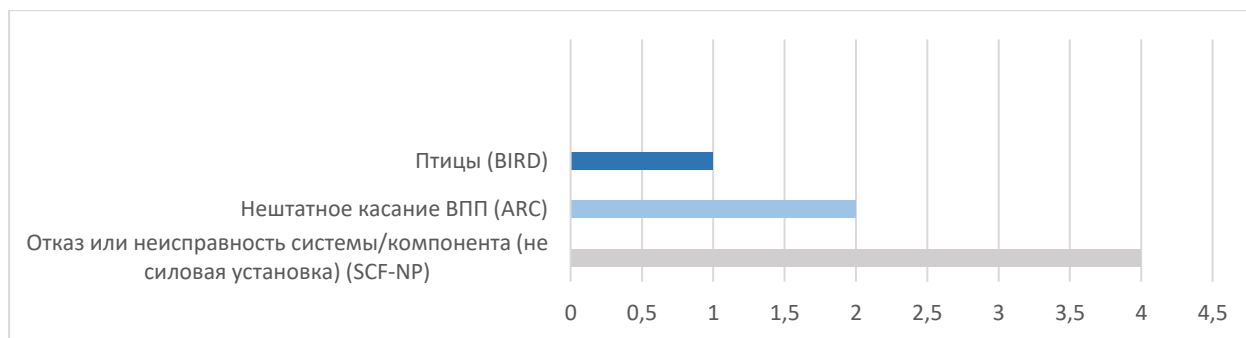
Рис. 2.1

Инциденты с самолетами при выполнении коммерческих воздушных перевозок в 2024 году были связаны со следующими категориями авиационных событий (рисунок 2.1):

При анализе значений, указанных на данном рисунке, установлено, что наибольшее количество событий произошло по причине отказов или неисправностей систем и оборудования ВС.

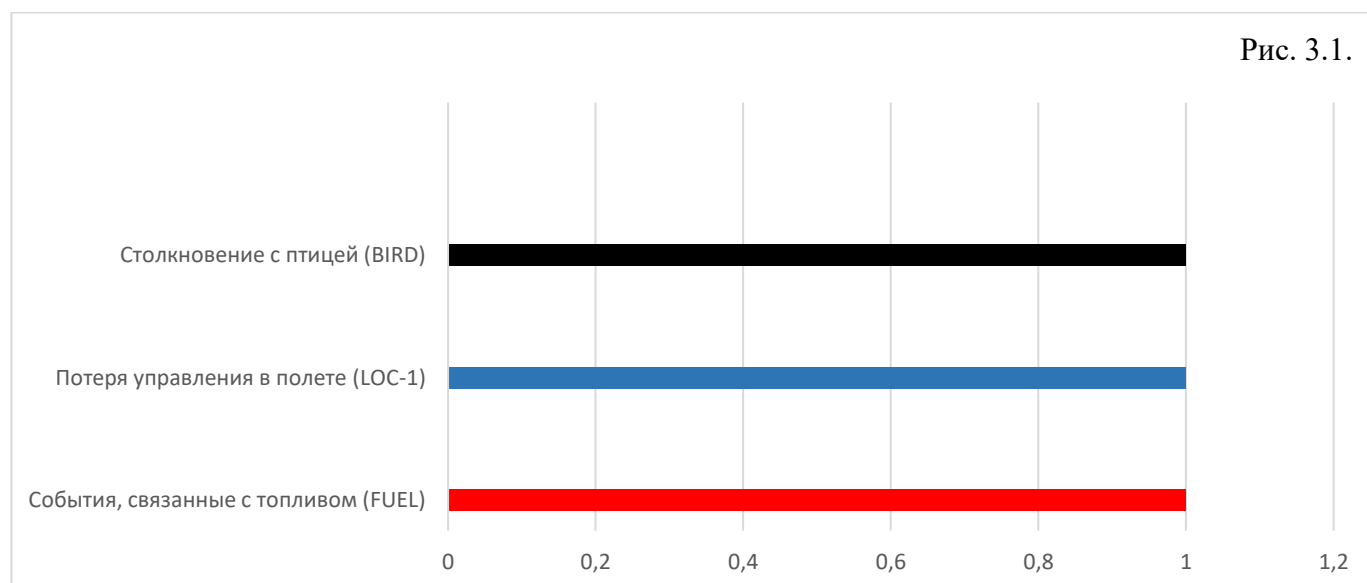
Рис. 3.1.

Распределение происшедших в течение 2024 года инцидентов с воздушными судами при выполнении авиационных работ и полетов в целях АОН по категориям авиационных событий, с которыми они были связаны, приведено на рисунке 3.1.

В 2024 году с вертолетами при выполнении авиационных работ произошло 3 инцидента по следующим категориям событий:

- столкновение с птицей (BIRD) – 1 (инцидент);
- потеря управления в полете (LOC-1) – 1 (инцидент);
- выключение двигателя по причине нехватки топлива (FUEL).

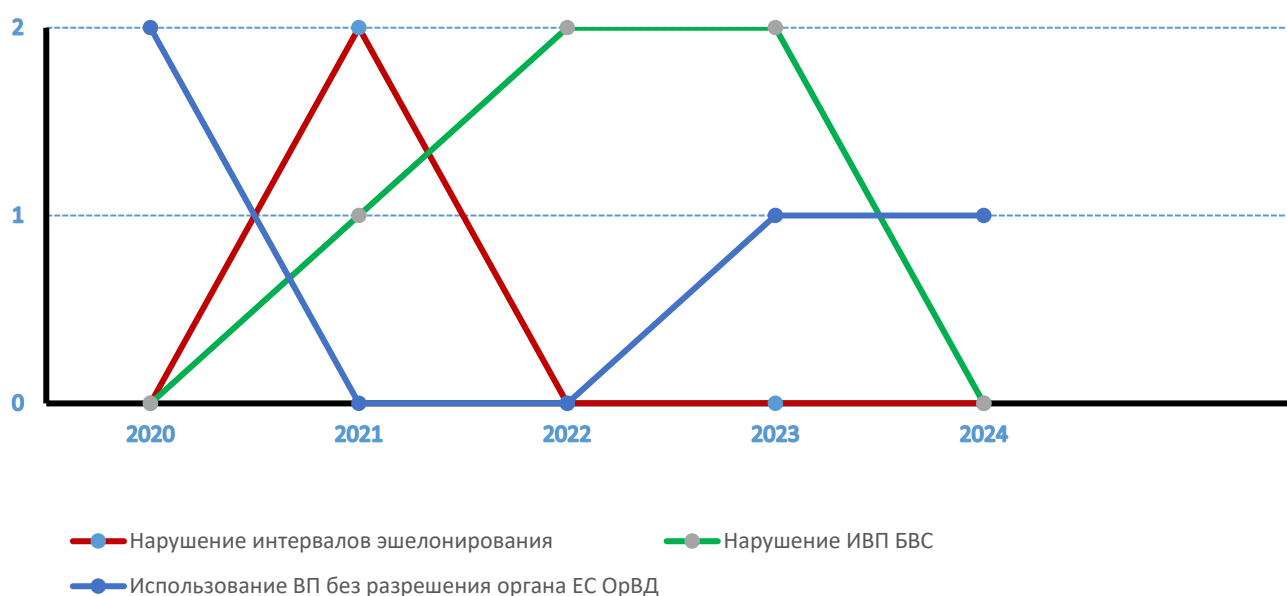
Рис.5.1

На рисунке 5.1 приведены события, определяющие безопасность полетов при АНО за период с 2020 года.
